実装異常品の解析事例

<超音波探傷装置によるP K G内部の密着度観察>

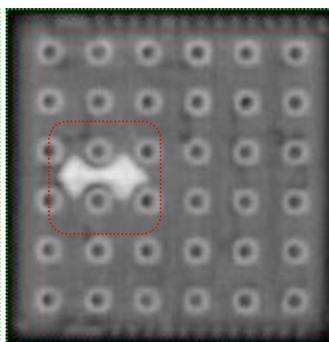
<異常品>

■ P K G品を実装基盤に搭載後、観察画像において「異常」が観察された。
この原因を特定するため、観察画像の結果より、故障部位の「平面研磨」及び、「断面研磨」を行い、原因の特定を行った事例である。
